# 台風17号、18号による 鬼怒川氾濫・土砂災害

# 被害の概要

# 堤防決壊は人災？

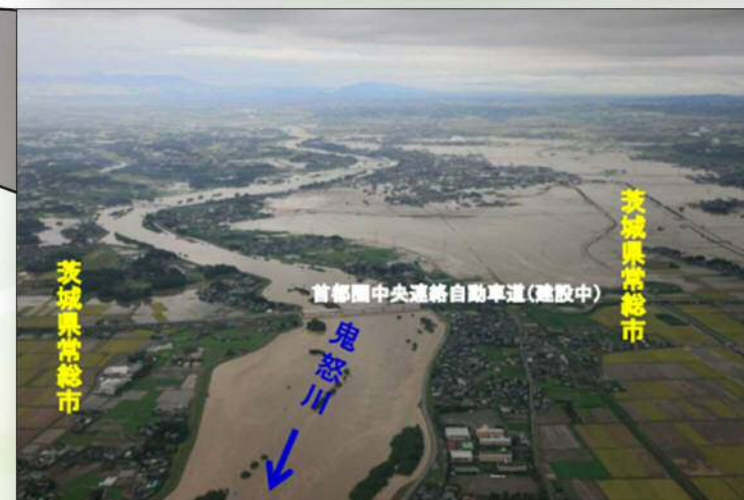
鬼怒川東側へ大きく浸水している。特に被害が大きかったのは堤防が決壊した三坂町付近となる。

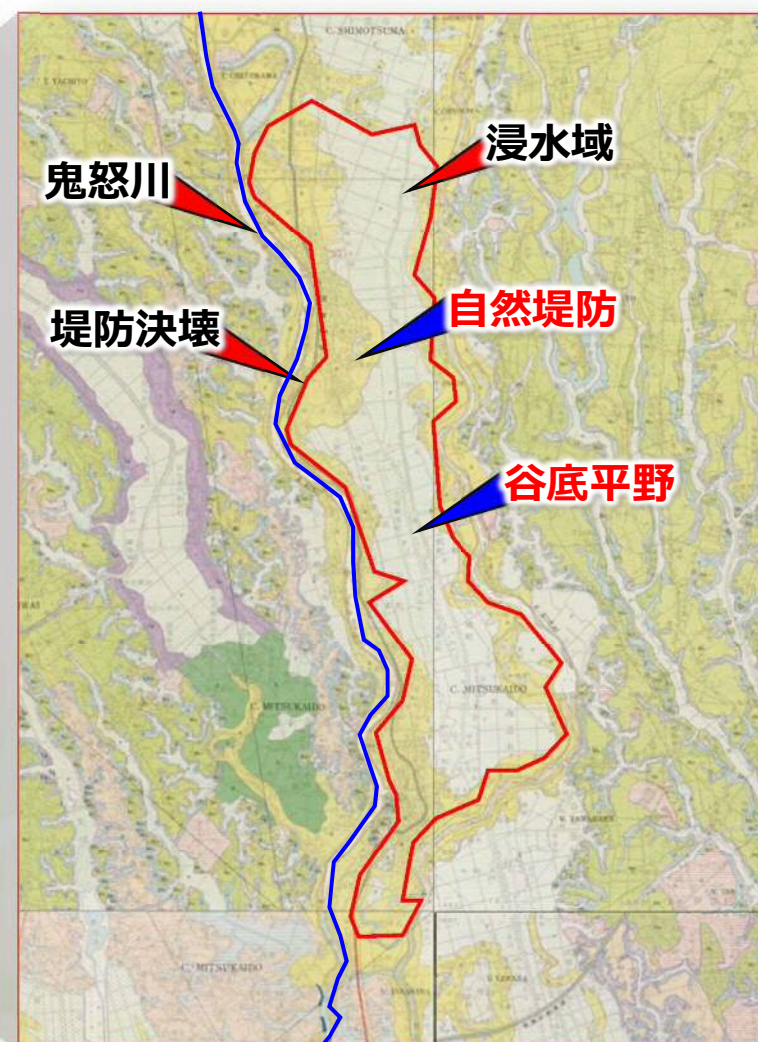
被害があった場所は、「自然堤防」と「谷底平野(後背湿地)」となる。  
災害(浸水・液状化等)の懸念が高い地域。

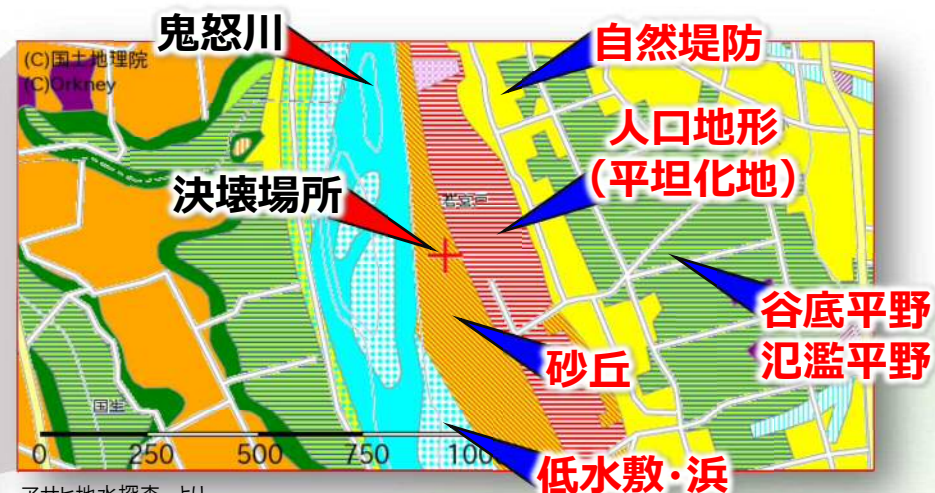
若宮戸地区は昨年3月に、丘陵部の幅約150m、高さ2mほど掘削したとされている。

今回の決壊原因は、あふれた水が堤防の外側を徐々に削り取ることで堤防の強度が弱まり、水圧に耐えられずに決壊する「**越水破堤**」が起きたとされている。

造成時の掘削を行った為に、決壊を早めたり、危険性を高めた可能性は十分考えられる。

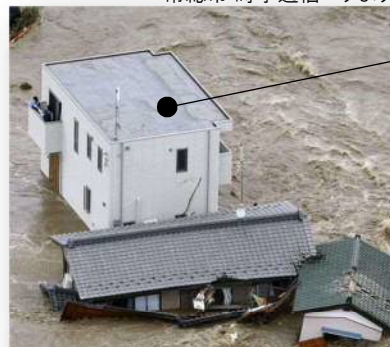
今回の災害で、家屋が次々と濁流にのみ込まれる中、流れてくる木造住宅等に衝突されても全く動かなかった白い家が話題となった。この家はなぜ動かなかったのか？

メーカー：ヘーベルハウス  
構造：鉄筋2F住宅  
築後：3年

地盤補強は杭を18本程度打ち込んでいるそう

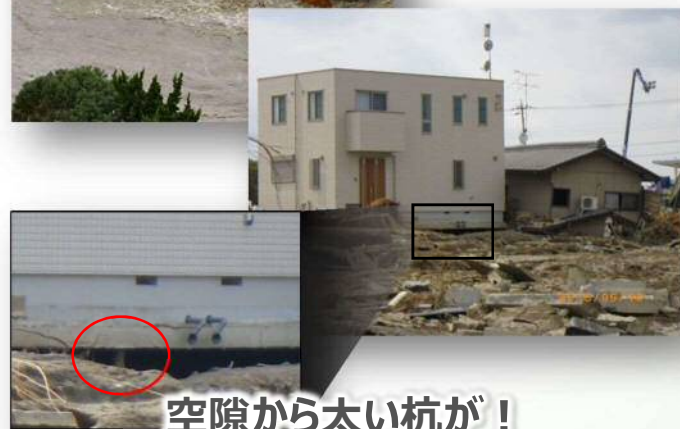
空隙から太い杭が！

**建物荷重の重さに加え、杭が基礎・硬質層にのみ込ませていた為、濁流や家屋の衝突にも耐えられたと考えられる。**
